# 白点、发纹对纯弯曲疲劳寿命的影响

牛俊民

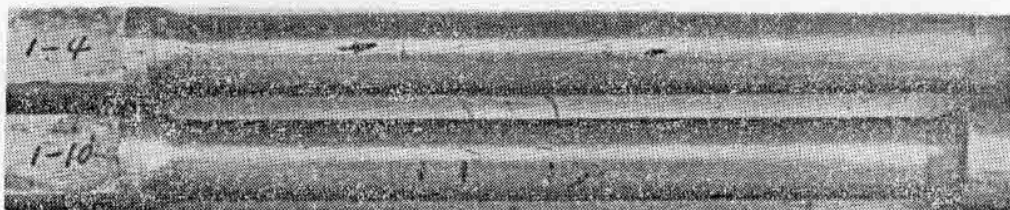
| 缺陷性质 | 试样编号 | 缺 陷 情 况 |
|---|---|---|
| 白 点 | 1#-4 | 纵向白点裂纹3m/m①条, 2m/m②条; 与轴线成45°角3m/m③条; 横向3m/m③条。 |

照片 1 是带有白点的试棒实照。

| 施加应力<br>(公斤/毫米 <sup>2</sup> ) | 缺陷性质 | 试样号 | 循环次数 | 断裂情况 |
|---|---|---|---|---|
| 19.2 | 白点 | 1 <sup>#</sup> -4<br>1 <sup>#</sup> -2 | 4252 × 10 <sup>2</sup><br>5028 × 10 <sup>2</sup> | 断于白点<br>断于白点 |

1. 白点对车轴钢纯弯曲疲劳寿命影响极大。以破断的循环次数来看，无白点与有白点之比，可从几倍到几十倍，甚至更多。同时，随着施加应力的减小，倍数有明显增加的趋势。这说明在小应力下（一般使用应力都较试验应力为小），白点对循环次数的影响更大。从断裂情况及断口分析来看，有白点的试棒100%断于白点处，疲劳起源于白点裂纹的边缘。所以，在一般技术标准中都规定，有白点的制件都不能使用。

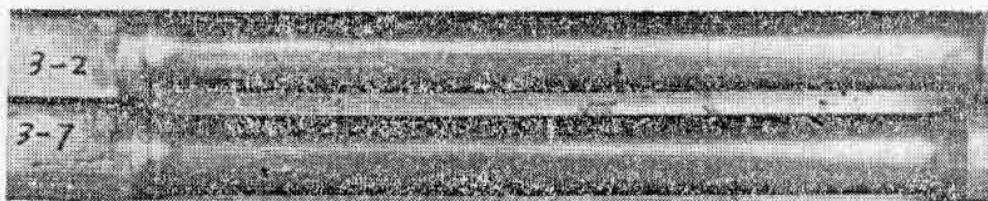
| 缺陷性质 | 试样编号 | 缺 陷 情 况 |
|---|---|---|
| 发 纹 | 3#-3 | 发纹纵向2m/m①条, 3m/m①条; 2m/m细发纹③条。 |

照片 2 是带有发纹的试棒实照（箭头所指是白点和发纹）。

2. 从试验结果来看，分散的2~5mm长度的发纹对车轴的弯曲疲劳寿命影响不明显，有些试棒断裂位置不在发纹上（3#-10、3#-11）。但是，发纹是工件表面的薄弱环节，在疲劳断裂中往往先形成疲劳源，容易引起疲劳断裂。从3#-7的断口扫描电镜分析看，疲劳起源于发纹根部。

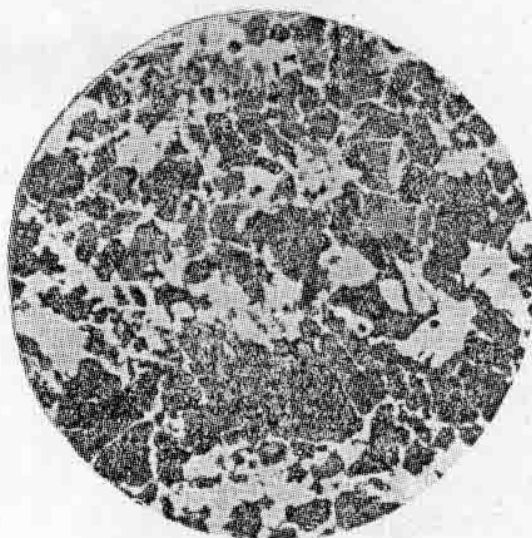
照片 3

1<sup>#</sup>试棒的金相组织为片状珠光体+铁素体（有带状趋势）；夹杂物3~4级，细小；晶粒度5级，见图片3。

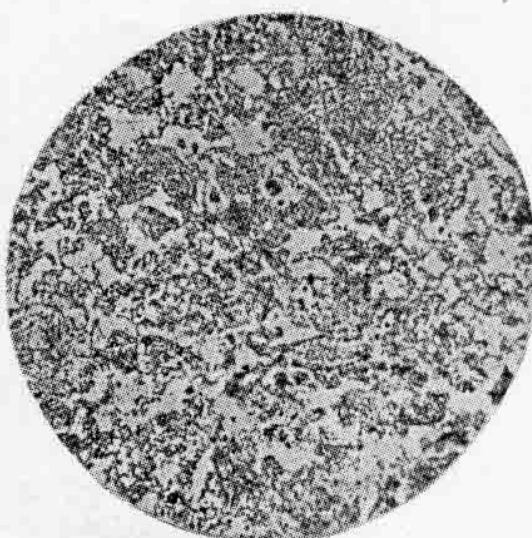
照片 4

2<sup>#</sup>、3<sup>#</sup>试棒的金相组织为球粒状珠光体+铁素体；夹杂物3~4级，细小；晶粒度4级，见照片4。

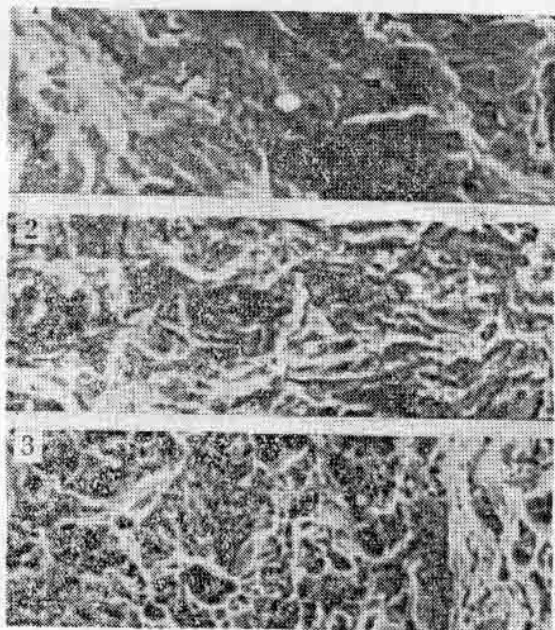
在扫描电子显微镜下观察疲劳断口，1<sup>#</sup>试样疲劳裂痕起源于白点裂纹的边缘，白点区为准解理断口；疲劳区是疲劳条纹，带有二次裂纹；最后突断区为韧窝，属韧性断裂（照片8）。断于发纹的试棒其疲劳裂痕起源于表面发纹，见照片9。这是一张160×扫描电镜照片，因扫描电子显微镜景深大，所以位于试棒外圆上的夹杂物发纹（照片9上的“1”处）也能显示出来，改变焦距时，可以看到发纹一直延续到“2”处。

- 1—发纹（纵向、位于圆周上）
- 2—发纹末端疲劳源
- 3—放射状裂痕及疲劳发纹
