# 钢中缺陷及对机械制件的影响

## Effect of defect in steel on machine parts

Niu Junmin

(xi'an Metallurgical Machinery Works)

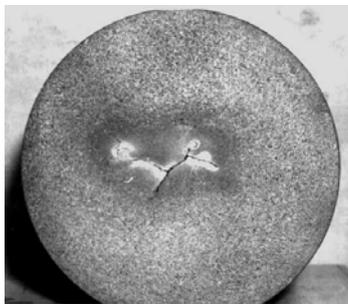
在锻件切头时缩孔残余一般都能发现，它多呈扁状的空洞或呈鸡爪状裂纹。在横向酸浸的低倍试片上，缩孔残余的主要特征是呈现鸡爪形中心裂纹，且伴随有大量的夹渣、夹杂物以及较严重的缩松（见图1）。

缩孔及缩松是锻材中的不允许缺陷，它破坏了钢的连续性，易造成应力集中，有时使锻件在淬火时产生开裂或形成更大的内部裂纹。

图1 42CrMo 轴上的缩孔残余

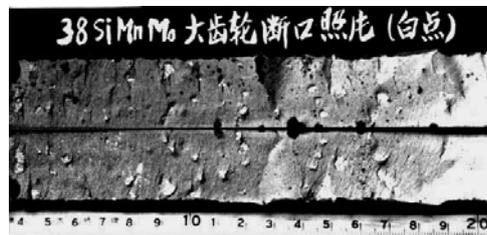
白点为金属内部缺陷，其形状为不同长度和不同方向的裂纹群。在淬火打断后的平行于白点方向的断口上，白点是在纤维断口的基体上呈圆形或椭圆形银白色斑点（图2）。

图2 白点的断口形态

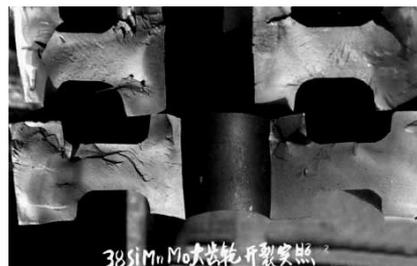
有白点的钢不仅降低钢的机械性能，而且在热处理（特别是淬火）时，易产生裂纹及开裂，图3是38SiMnMo钢大齿轮在淬火时开裂的情况。

图3 38SiMnMo大齿轮开裂实验照

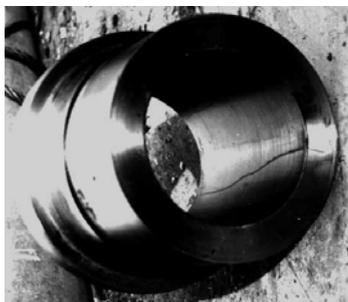
淬火引起的表面纵向裂纹在生产过程中很容易发现，但是如果零件形状是管状，热处理淬火时也容易形成内壁的纵向裂纹，由于它裂口很小，不经探伤检查难于发现，容易安装到机械设备上导致设备事故。

图 5 是经磁粉探伤发现的内壁纵向裂纹。

图 5 管状零件内壁的纵向裂纹

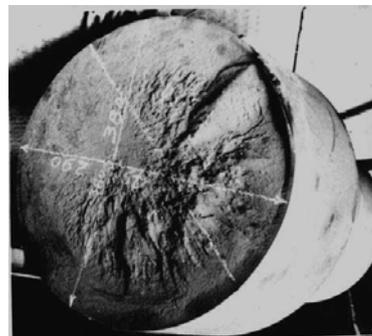
由于横向内裂纹一般不暴露在工件表面，因而常对机械设备造成严重威胁。图 6 是某钢厂劳特轧机上轧辊断裂后的断口照片。轧辊初上轧机，轧制第一支坯时断裂，断辊发生时操作正常，安全销未断。经分析，该轧辊在表面淬火后残余应力过大，在上轧机前已存在内部横向裂纹。查制造厂原始记录，虽经探伤检查，但因磁粉探伤难于检查离表面较深的内部缺陷，纵波圆周的超声波探伤对内部横向裂纹也很容易漏检，因而未能在上机前检查出来。检查横向内裂纹的最好方法是，横波圆周探伤或纵波贯穿入射的超声波探伤。

图 6 劳特轧机上轧辊断口实照

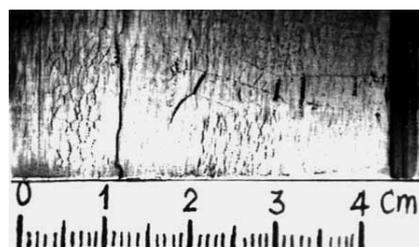
图 7 所示是直径  $\varnothing 210\text{mm}$  的 40Cr 柱塞，表面火焰淬火后的表面裂纹（磁粉探伤后的照片，不用探伤方法肉眼很难发现）。图中箭头 1 处是两排火焰喷嘴接头处形成的表面裂纹，其形状是沿圆周一圈。箭头 2 所指呈网状的表面裂纹是磨削裂纹。

图 7 40Cr 柱塞表面淬火裂纹与磨削裂纹
